Defizite der vorhandenen Bauwerke

B6 | WESTSCHNELLWEG

Bauwerke südl. Schwanenburgkreuzung

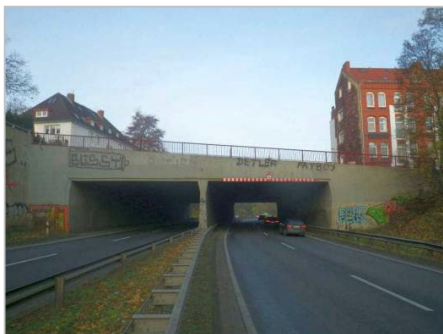
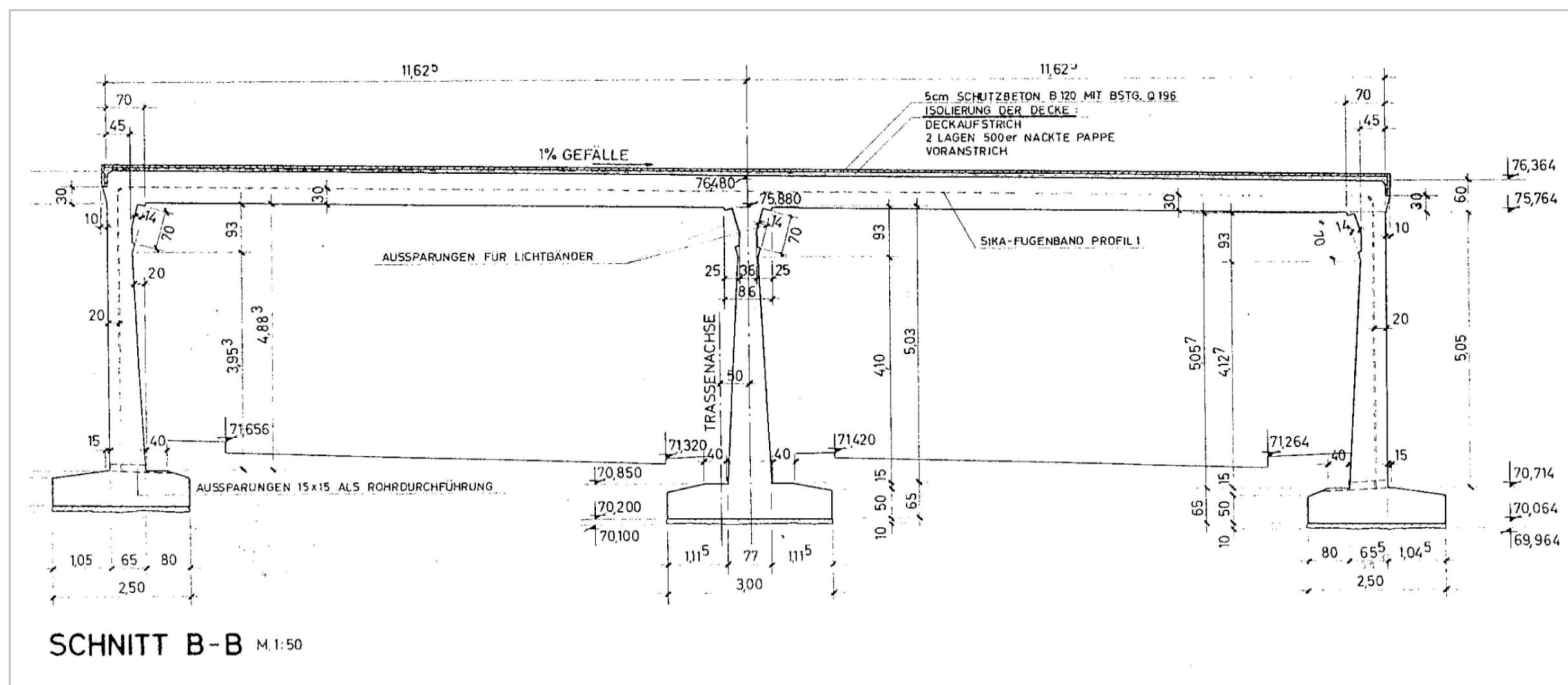
„Am Lindener Berge“ über B6

- Baujahr 1962, BK 30
- Stahlbetonrahmen (Vollplatte)
- Ziellastniveau BK 30/30

- Durchfahrtshöhe 4,47m < 4,50m

- Nicht erfolgt, da Gemeindestraße mit weniger Verkehr obenliegend -> Ziellastniveau ist geringer

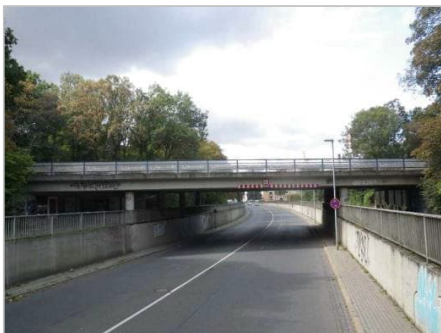
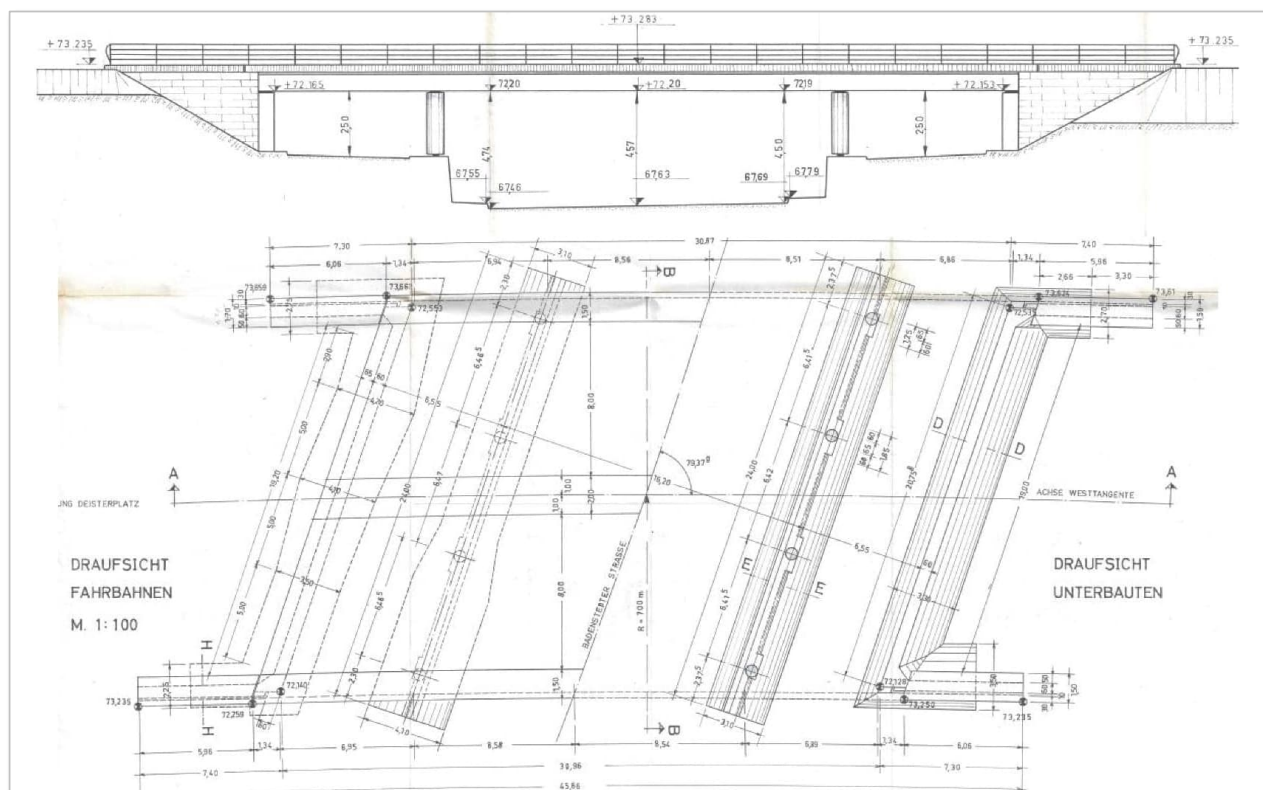
B6 über „Badenstedter Straße“

- Baujahr 1960, BK 60
- Spannbetonplatte
- längs- und quer-
vorgespannt
- Ziellastniveau LM1-DIN FB

- Beton in Teilen überbeansprucht
- Abhebende Lasten an Auflagern am Widerlager
- Kollapsbewehrung über Stützen unzureichend

- BK 30/30 in Stufe 4, Klasse B
- Keine Kompensationsmaßnahmen

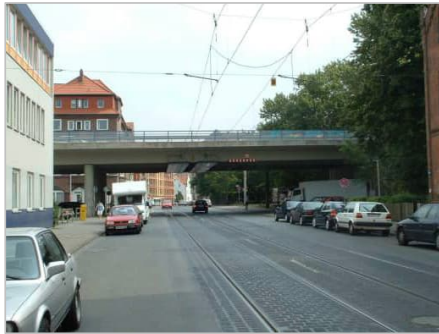
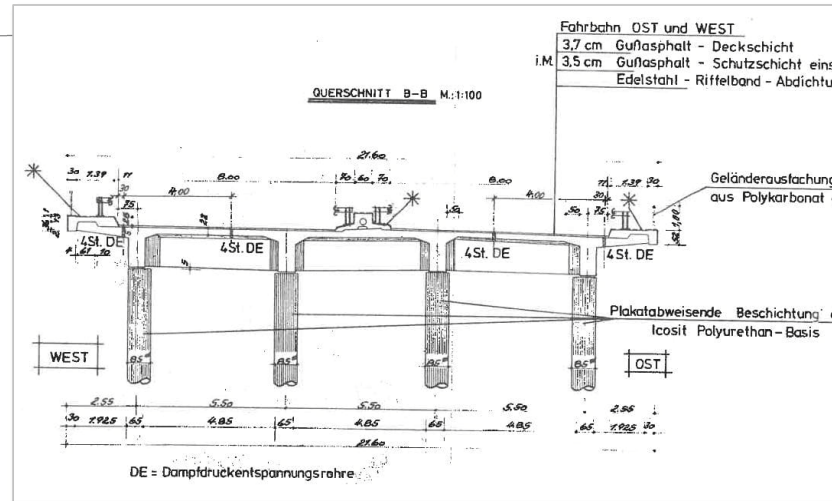
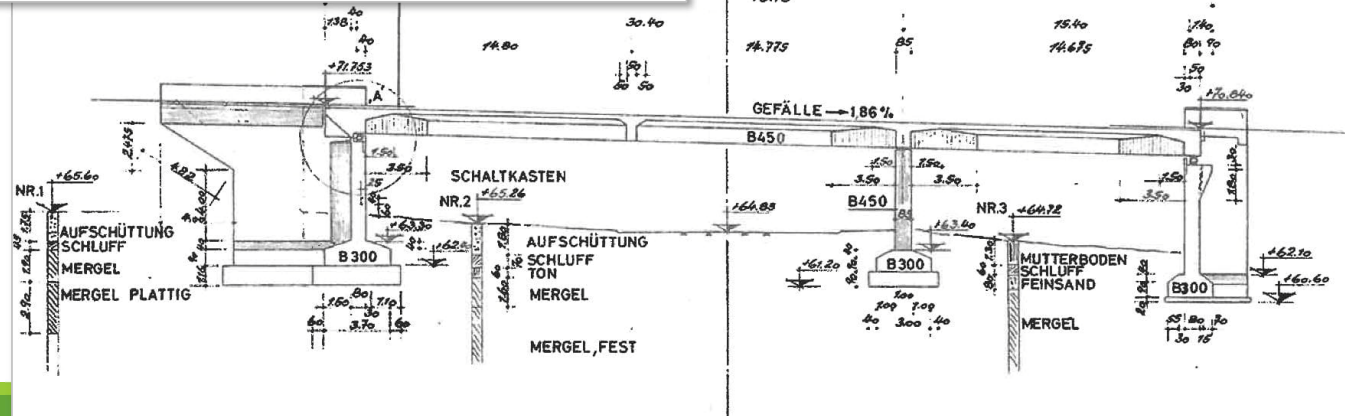
B6 über „Davenstedter Straße“

- Baujahr 1963, BK 60
- Spannbetonplattenbalken
- längs- und quer- vorgespannt
- Ziellastniveau LM1-DIN FB

- Schubtragfähigkeit nicht ausreichend
- Verwendung von Glattstahl

- BK 30/30 in Stufe 4, Klasse C
- Jährliche Hauptprüfung, Überholverbot & Abstandsgebot LKW
- Verstärkung nicht möglich, u.a. wegen Lichtraumprofil Üstra

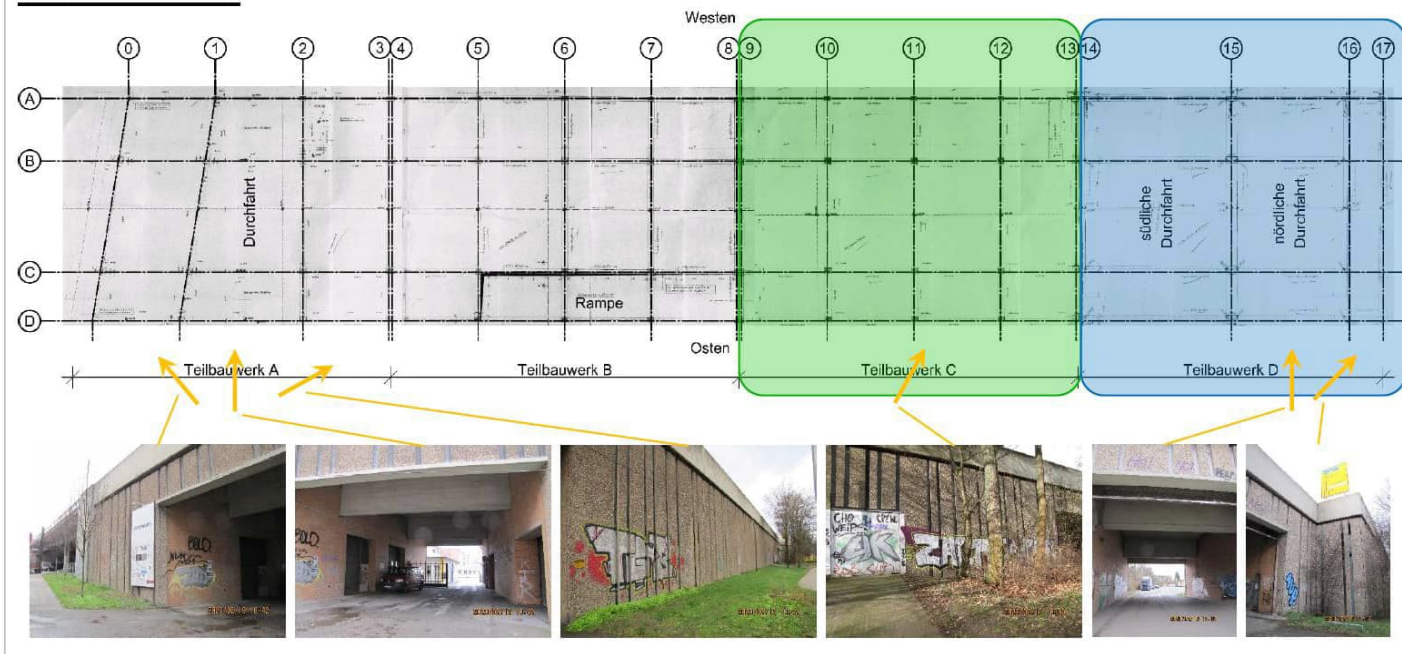
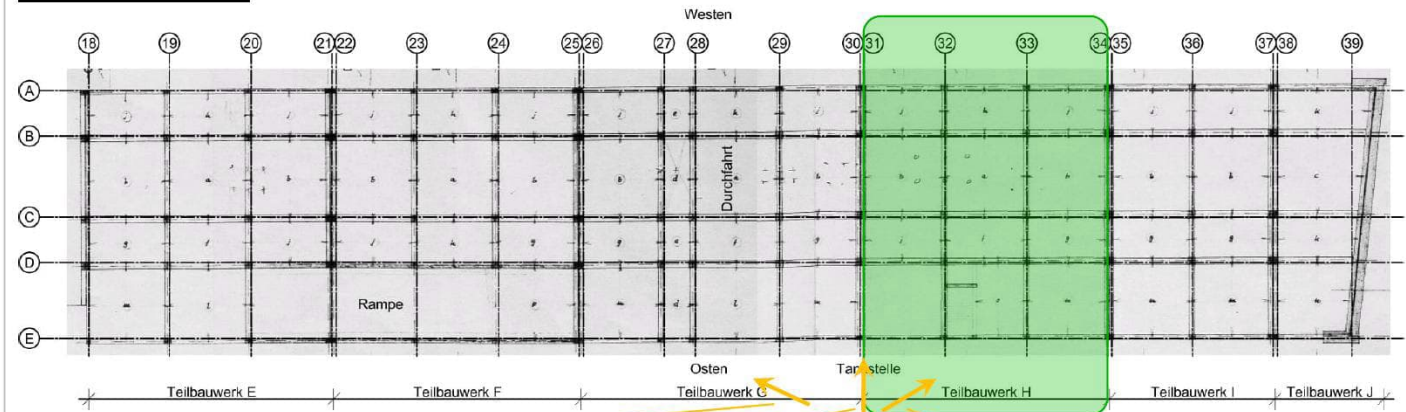
Garagenhochstraße d. B 6 von km 3,767 bis km 3,515

- Baujahr 1964, BK 60
- 10 Teilbauwerke
- Brücken bzw. Parkdecks auf zwei Ebenen inkl. Tankstelle / Werkstatt / sonstige Räume
- Stahlbetonbau
- Ziellastniveau LM1-DIN FB

- Biegetragfähigkeit / Schubtragfähigkeit / Rahmenecken
- Anprall Stützen / Wände
- Brüstung als Schutzeinrichtung vor Absturz nicht ausreichend
- Gründung

- BK 30/30 in Stufe 4, Klasse C inkl. Monitoring
- Jährliche Hauptprüfung, Überholverbot & Abstandsgebot LKW
- Verstärkung nicht möglich

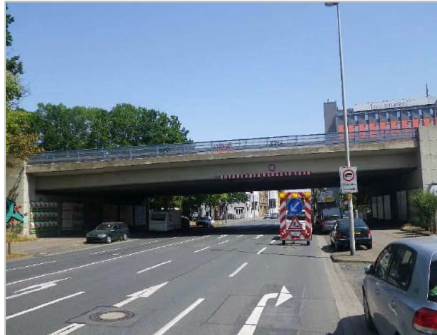
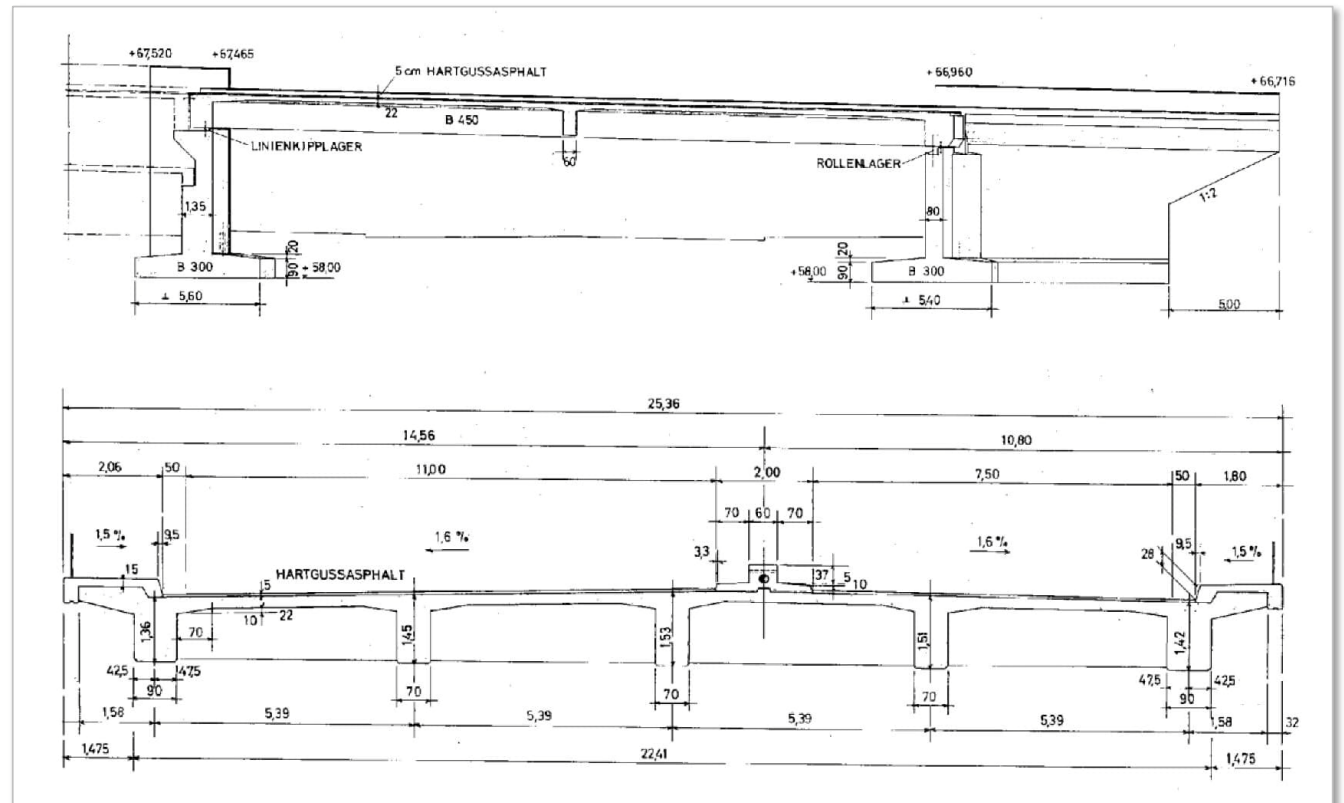
B6 über „Fössestraße“

- Baujahr 1964, BK 60
- Spannbetonplattenbalken
- Längs- und quer-
vorgespannt
- Ziellastniveau LM1-DIN FB

- Schubtragfähigkeit nicht ausreichend

- BK 30/30 in Stufe 4, Klasse C mit (tolerierbaren) Überschreitungen
- Jährliche Hauptprüfung, Überholverbot & Abstandsgebot LKW
- Verstärkung nicht ausreichend dimensionierbar für LM1

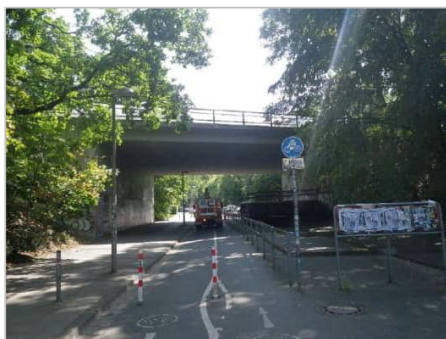
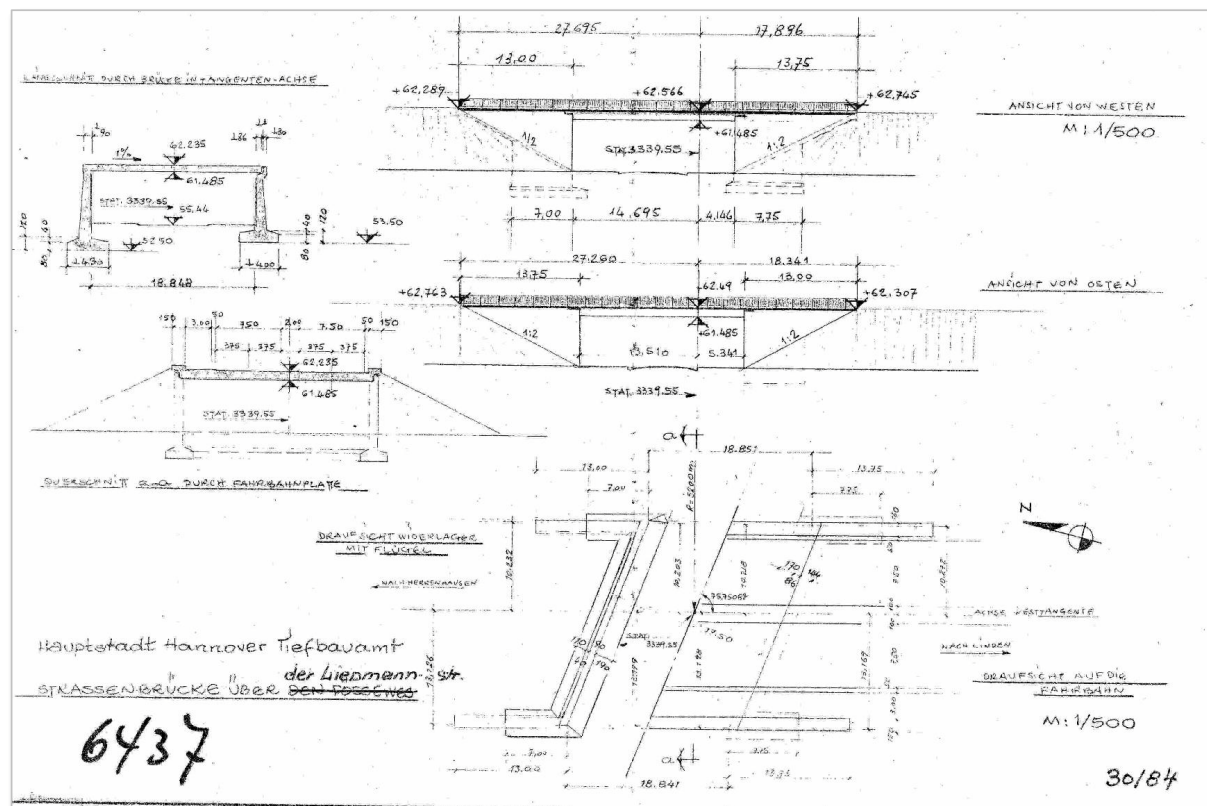
B6 über „Liepmannstraße“

- Baujahr 1959, BK 60
- Spannbetonplatte
- Längs- und quervorgespannt
- Spannungsrissskorrosionsgefahr
- Ziellastniveau LM1-DIN FB

- Spannungsrisskorrosionsgefährdeter Spannstahl
- Rissbildung an Unterseite des Überbaus

- Ankündungsverhalten nachgewiesen
- Hauptprüfung alle zwei Jahre
- Keine Instandsetzung mit rissüberbrückender Beschichtung zulässig wegen Inspizierbarkeit

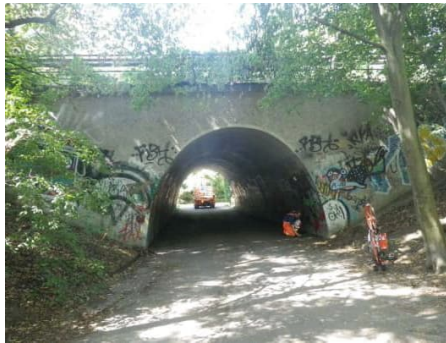
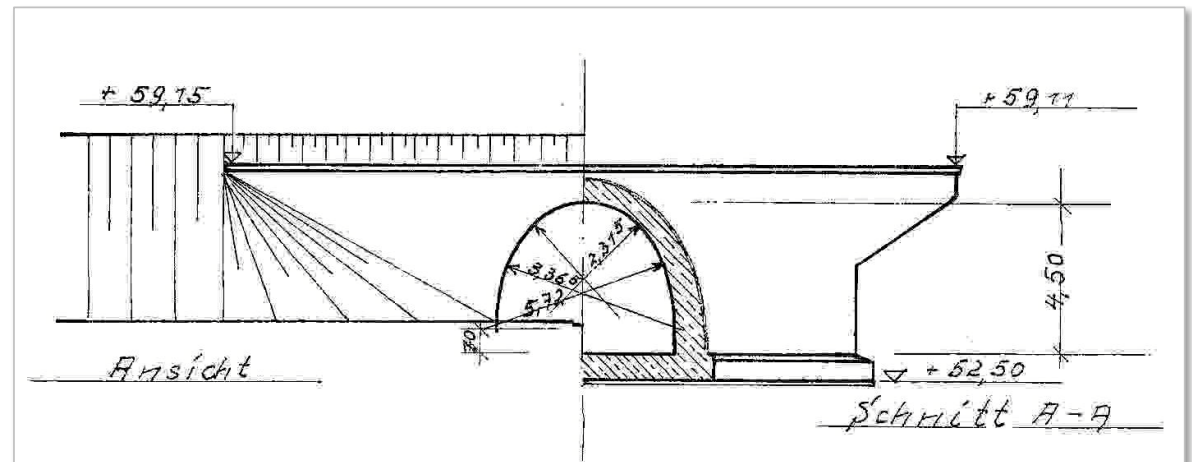
B6 über Geh- und Radweg km 4,325

- Baujahr 1959, BK 60
- Stahlbetongewölbe
- überschüttet
- Ziellastniveau LM1-DIN FB

Keine Auffälligkeiten bei der BW-Prüfung. Sicherheitsdefizite im Querschnitt, mangelhafte u. ungenügende Schutzeinrichtungen. Ersatz des BW zur Verbesserung des gesamten Streckenzugs notwendig.

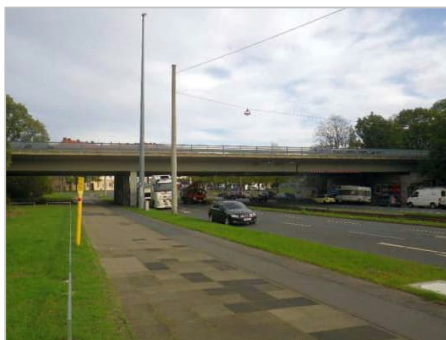
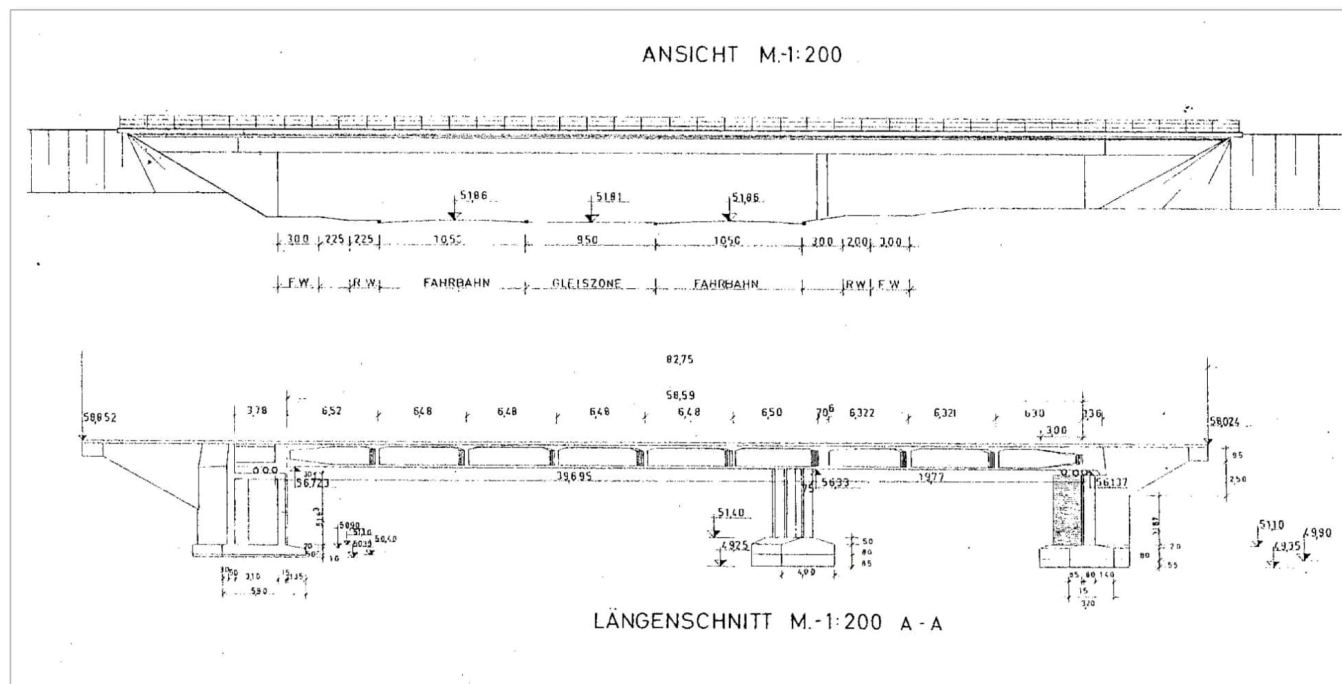
B6 über B441 „Limmerstraße“

- Baujahr 1959, BK 60
- Spannbetonhohlkasten
- Längs- und quervorgespannt
- Spannblochverfahren
- Ziellastniveau LM1-DIN FB

- Schubtragfähigkeit nicht ausreichend
- Anschluss Bodenplatte an Stege nicht nachweisbar
- Aufhängebewehrung Feldquerträger an Hauptträger nicht ausreichend
- Spannblockverfahren nach Baur-Leonhardt
- Pfeiler ohne Zerschellschicht

- BK 30/30 in Stufe 4, Klasse C mit (tolerierbaren) Überschreitungen
- Jährliche Hauptprüfung, Überholverbot & Abstandsgebot LKW
- Verstärkung nicht ausführbar, Hohlkästen nicht zugänglich

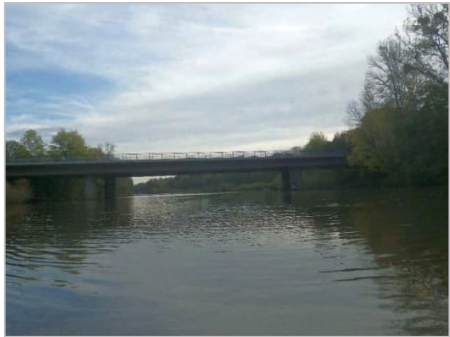
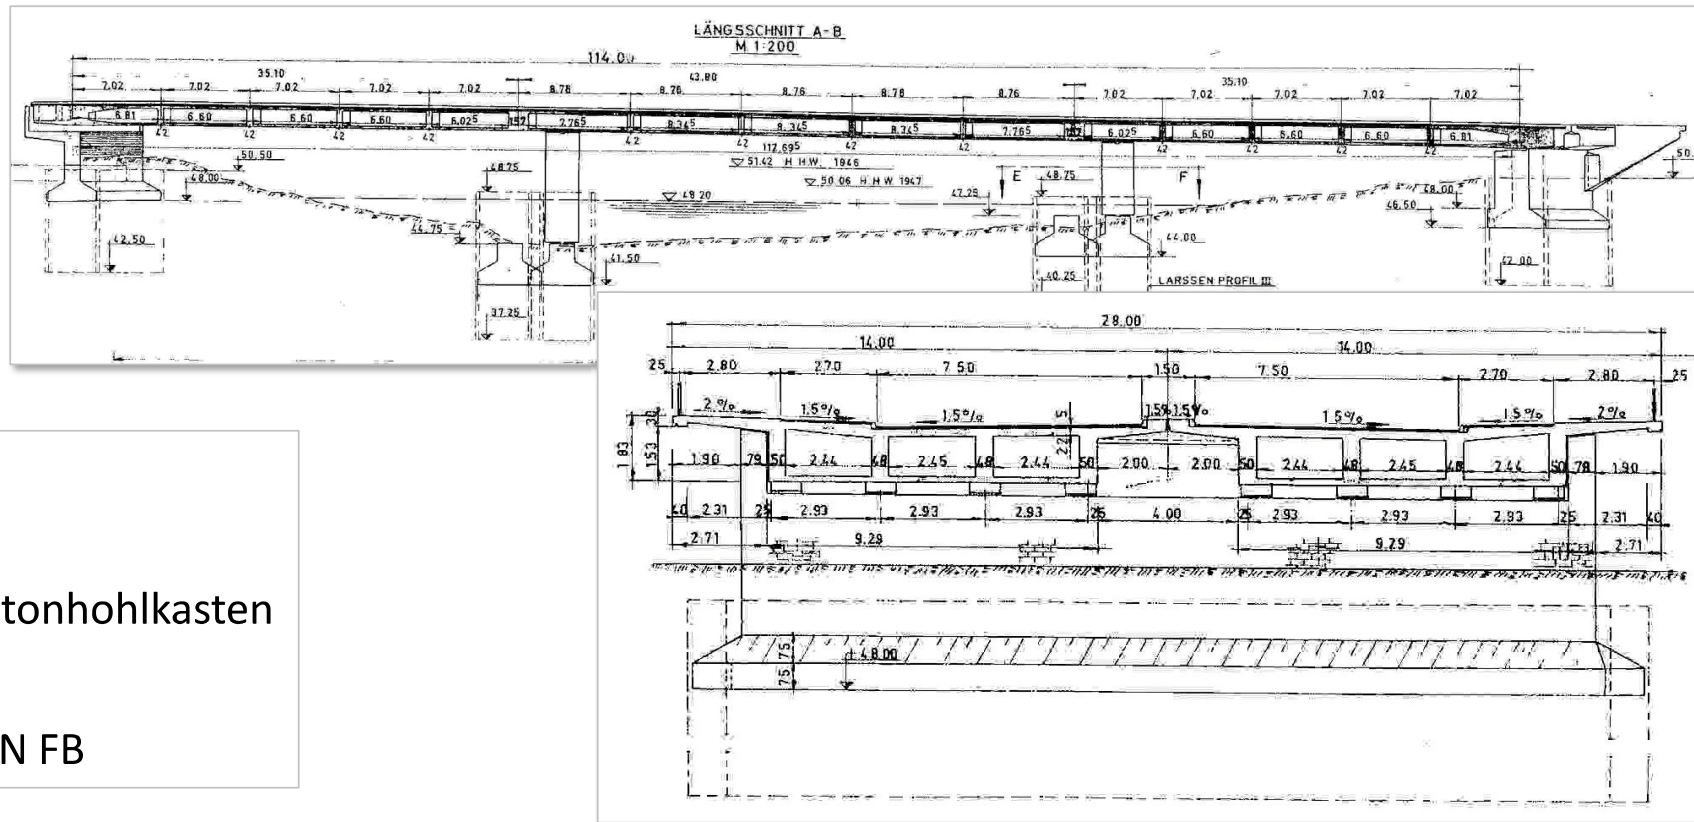
Schwanenburgbrücke, B6 über Wl. Leine

- Baujahr 1957, BK 60
- 2 Teilbauwerke
- mehrzelliger Spannbetonhohlkasten
- Spannblochverfahren
- Ziellastniveau LM1-DIN FB

- Schubtragfähigkeit nicht ausreichend
- Tragfähigkeit innere Kragarme eingeschränkt
- Spannblochverfahren nach Baur-Leonhardt
- Fehlende Zugänglichkeit Hohlkästen -> Bauwerksprüfungen nicht vollumfänglich möglich

- BK 60 in Stufe 2, Klasse C (Ablastung für GST auf BK 30/30)
- Jährliche Hauptprüfung, Überholverbot & Abstandsgebot LKW
- Verstärkung nicht möglich
