# Freiflächenkatalog Linden-Süd

## Ein Nachschlagewerk für zukünftige Planungen

FELS e.V. – Verein zur Förderung der Entwicklung von Linden-Süd

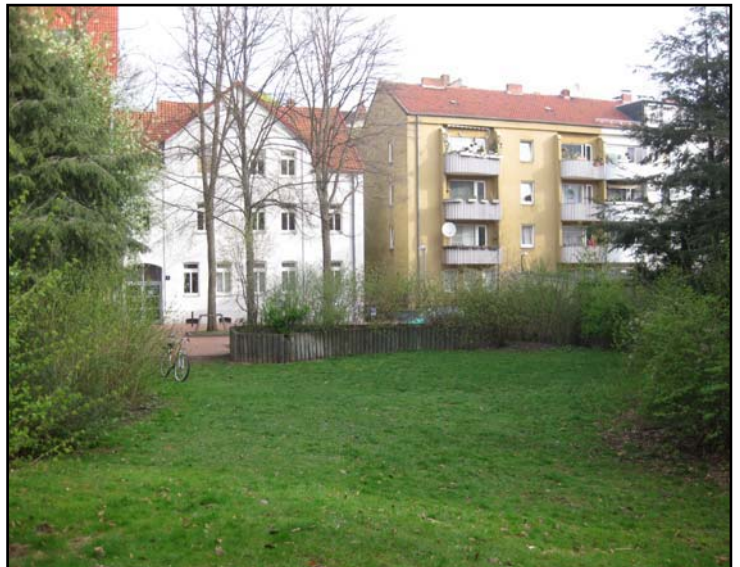
# Steckbrief Nr. 19 - Behnsenstraße-West

<b>Flächenkategorie Stadt:</b>	Spielplatz
<b>Beschilderung</b>	Hunde und Fußballspielen verboten
<b>Lage</b>	Verkehr: eine Straße Tempo 30 Einsehbarkeit: Wohnbebauung mit Fenstern zur Fläche an drei Seiten im Abstand 0-15m; geringe Einsehbarkeit durch hohen Pflanzbestand; keine Einsehbarkeit von der Straße durch mit Sträuchern bepflanztes Hochbeet.
<b>Nutzung</b>	Auf der Fläche lediglich Hundebesitzer, keine Kinder, gelegentlich Jugendliche die heimlich rauchen. Vor der Fläche erwachsene Personen (mit Hunden und Alkohol) meist in großer Gruppe
<b>Pflanzenbestand</b>	Schäden: keine Pflegezustand: gut Besonderheiten: hügeliges Gelände; Rasen unter Bäumen lückig durch Beschattung
<b>Ausstattung</b>	keine Schäden: keine Besonderheiten: 3 Bänke vor der Fläche
<b>Sauberkeit</b>	stark verschmutzt Mülleimer: ein Mülleimer vor der Fläche Verschmutzungsart: viel Hundekot auf dem Rasen, Kronkorken und Zigaretten im Eingangsbereich, Verpackungen im Gebüsch

<b>Sonstiges</b>	<p>Einfriedung: Metallzaun mit Vor- und Hinterpflanzungen, Palisaden zur Straße</p> <p>Bodenbelag: Klinker vor der Fläche, Zustand: gut.</p> <p>Kopfsteinpflaster auf der Fläche, Zustand: mäßig (zugewachsen)</p>
<b>Subjektiver Eindruck</b>	<p>Die Fläche wird durch die Palisaden stark abgeschirmt und grenzt mögliche Nutzer eher aus, als dass sie einlädt. Da jegliche Ausstattung auf dem Gelände fehlt und Fußballspielen verboten ist, sind keine Anreize zur Nutzung vorhanden. Beim Betreten fällt sofort der Geruch von Hundekot auf, was auf eine hohe Nutzungsfrequenz durch Hundebesitzer schließen lässt. Auch der Müll auf, insbesondere aber vor der Fläche deutet auf erwachsene Nutzer hin. Diese Fläche erfüllt keine Erholungs- oder Freizeitfunktion für die Anwohner sondern ist eher ein Störfaktor.</p>
<b>Ideen für die Zukunft</b>	<p>Handlungsbedarf! Die Fläche sollte überplant werden.</p> <p>Denkbar wäre die Einrichtung eines interkulturellen Gartens.</p>

<b>Notizen</b>	<p>Viele Beschwerden von AnwohnerInnen:</p> <ul style="list-style-type: none"> <li>- Große Gruppen mit etwa 16 Personen sitzen bei schönem Wetter täglich auf den Bänken vor der Fläche</li> <li>- oft den ganzen Tag lang</li> <li>- häufig Streitereien innerhalb der Gruppe</li> <li>- häufig Polizeieinsätze (erst ab 22 Uhr wegen Ruhestörung)</li> <li>- AnwohnerInnen haben z.T. Angst vor der Gruppe</li> <li>- Polizei und Parkrangern ist die Situation bekannt</li> </ul> <ul style="list-style-type: none"> <li>- März 2012: Anfrage des Stadtteilforums an Fachbereich Umwelt und Stadtgrün zur Umnutzung der Fläche in einen Interkulturellen Nachbarschaftsgarten im</li> <li>- Fachbereich ist die Problematik der Fläche ebenfalls bekannt</li> <li>- Winter 2012: Entnahme von Bodenproben auf der Fläche, um eventuelle Belastungen zu ermitteln</li> <li>- Drucksache vom Fachbereich Umwelt und Stadtgrün im Mai 2013 in den Bezirksrat Linden-Limmer</li> </ul>

- Behnsenstraße Ost
  - Farbige Gestaltung des Spielhäuschens
- Behnsenstraße West
  - Umnutzung der Fläche in einen Nachbarschaftsgarten
- Behnsenstraße Mitte
  - farbige Gestaltung,
  - Zaun um Pflanzgruppe entfernen und somit Gebüsch zum spielen gewinnen
